国道 227 线巴亨垭口至桃巴段改建工程

水土保持监测总结报告

建设单位：凉山州国有交通投资发展集团有限责任公司
监测单位：四川国之美工程设计有限公司
二〇二三年四月

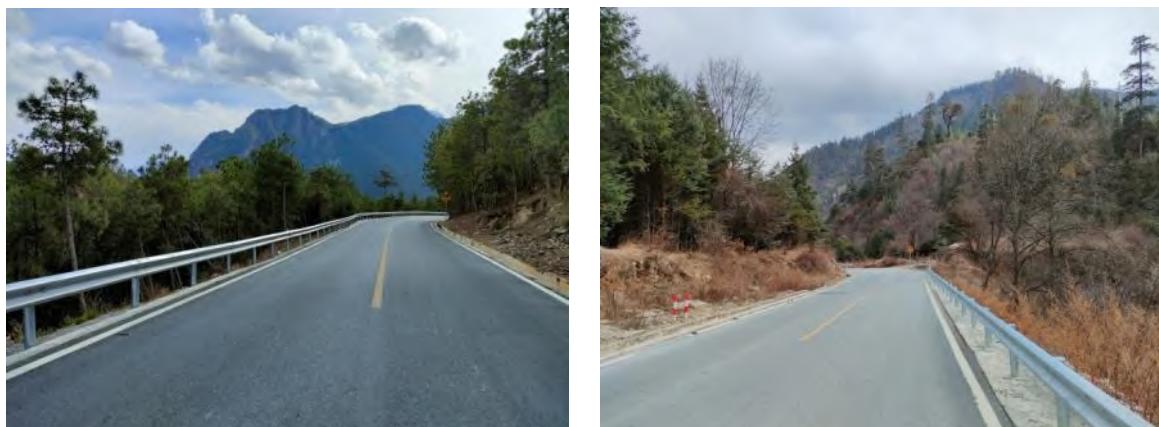
图 1.1-2 路基工程现状

本项目路基工程全长 68.031km, 桩号 K50+100~K120+320, 采用三级公路标准, 设计速度为 30km/h, 路基宽度为 7.5 米, 其中路面宽度 7.0m (2×3.5m), 路肩宽度 0.5m (2×0.25m), 采用沥青混凝土路面。

路基工程现状如图 1.1-2 所示。

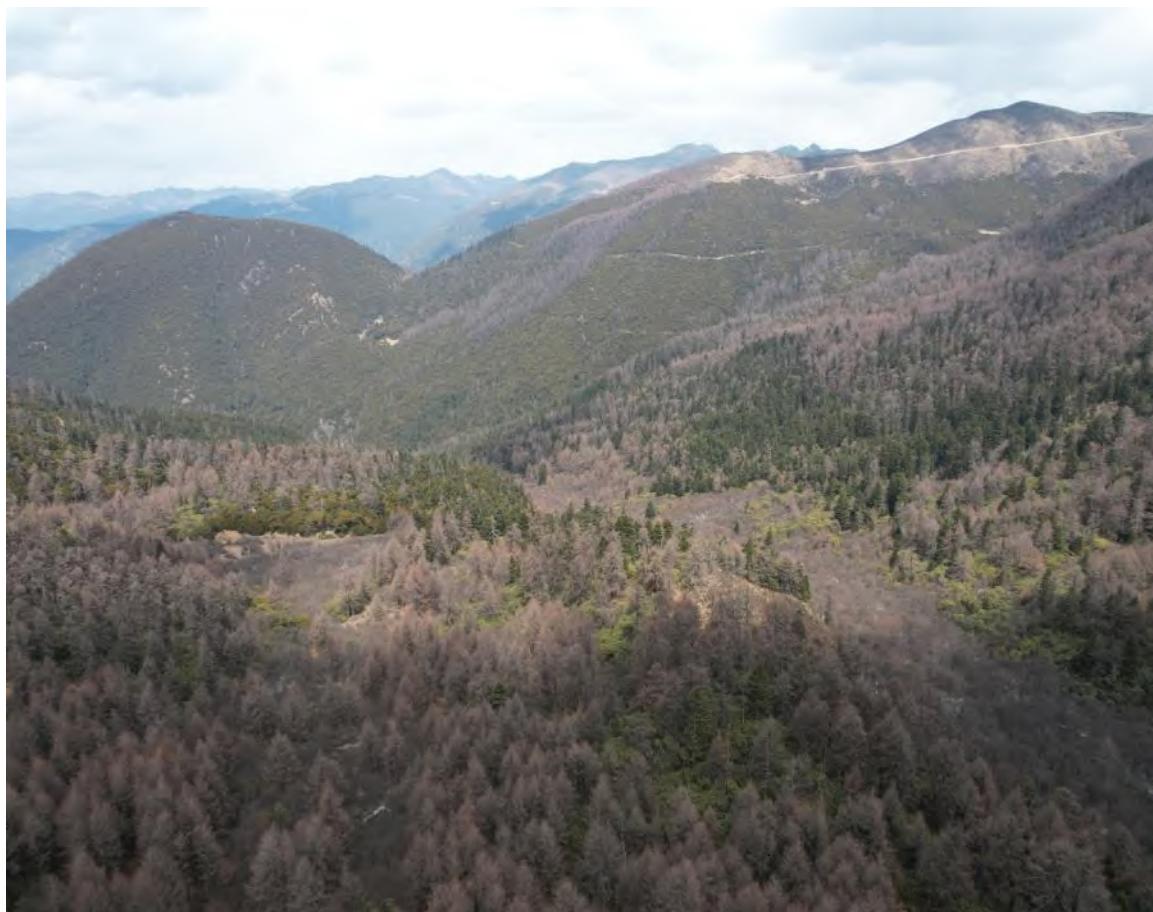
图 1.1-7 项目区地貌

本项目地处川西山地西南部，横断山脉东缘。区内地形复杂，起伏较大，山高岭峻，河谷幽深，呈典型的高山、山原、峡谷地貌。地势由北向南倾斜，海拔 1700~6000m，美沟以北为抬升的高原区，海拔 4000~5000m，山脉以相对较小的高差(1000~1500m)分布于宽阔平坦的谷底和盆地周围；美沟以南为高山深切割区，河流强烈侵蚀下切，两岸有时形成悬崖绝壁，河谷多为“V”型谷，相对高差达 3000~4000m。

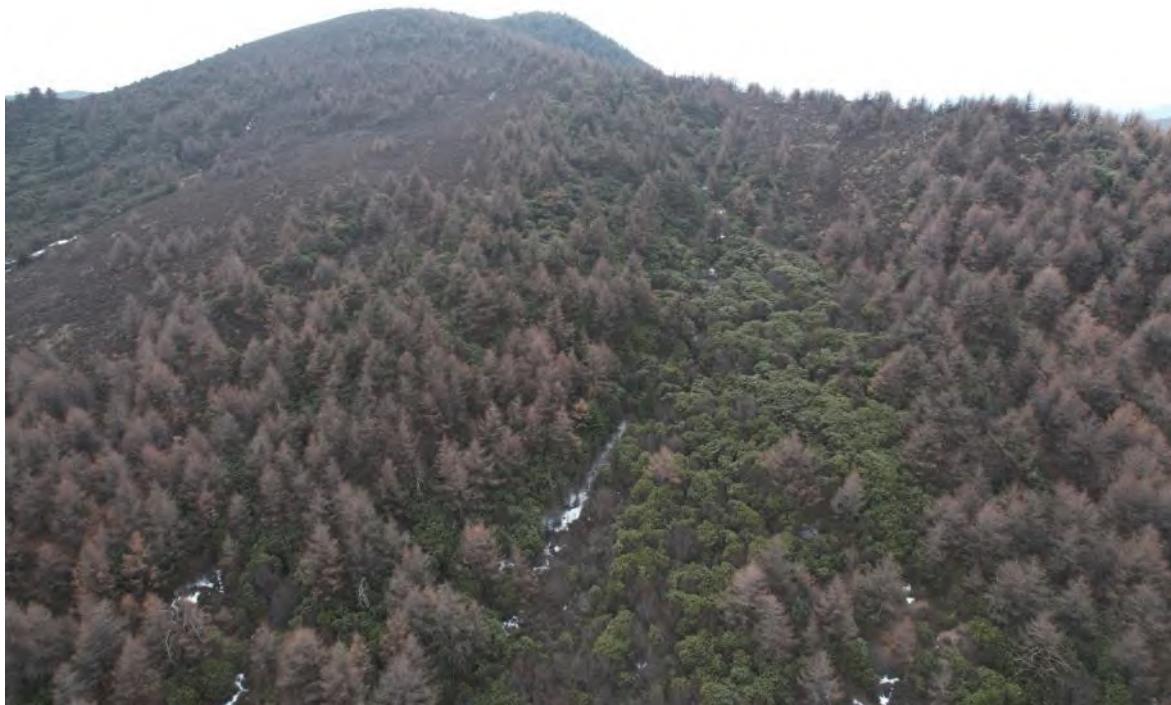
图 1.1-8 项目区典型植被

项目区植被类型主要为云南松林及农田植被，区内主要树种有云南松、川滇高山栎等，灌木主要为矮高山栎，适生草种主要为高羊茅，林草覆盖率为 67.3%。

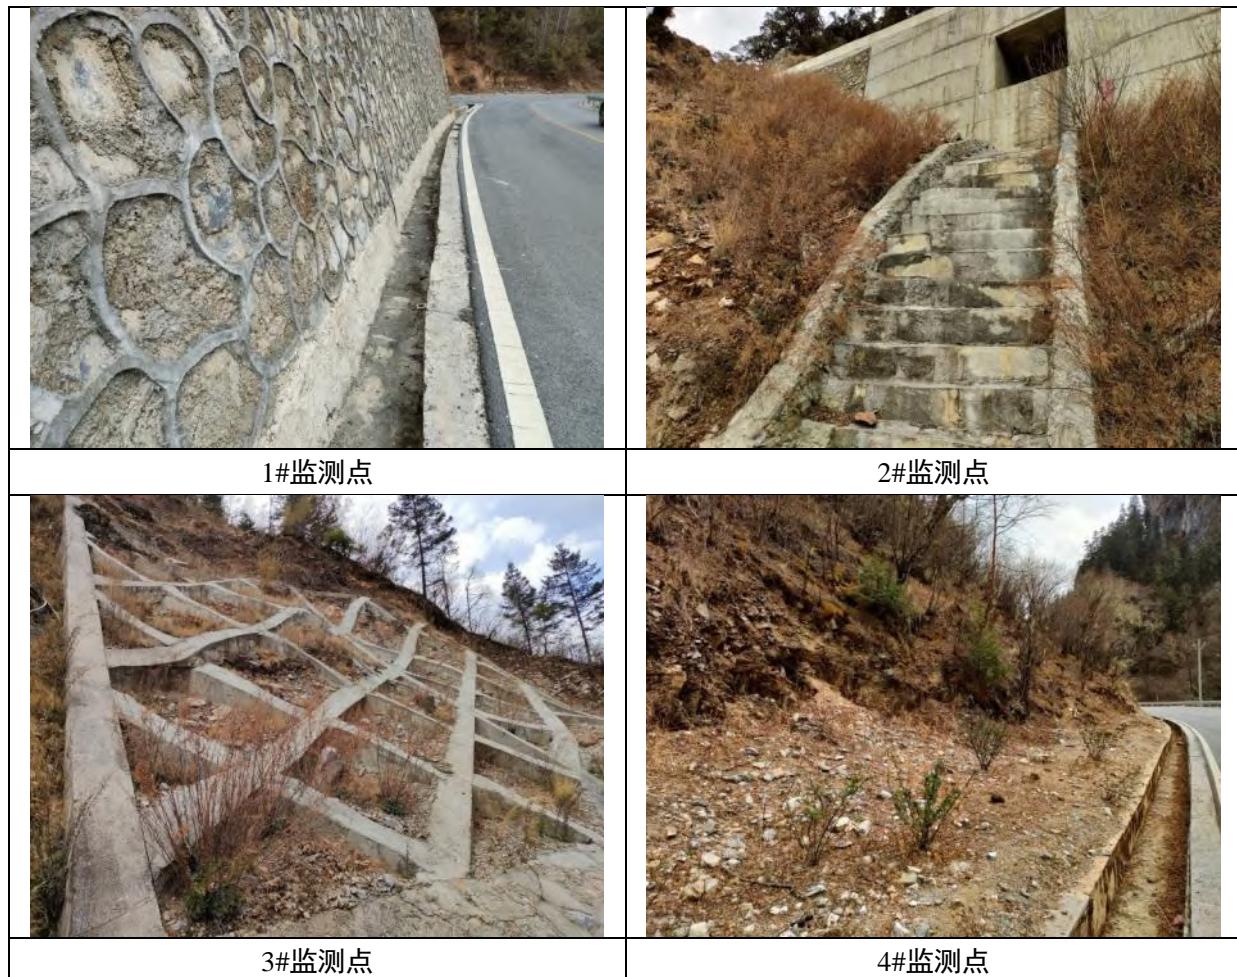
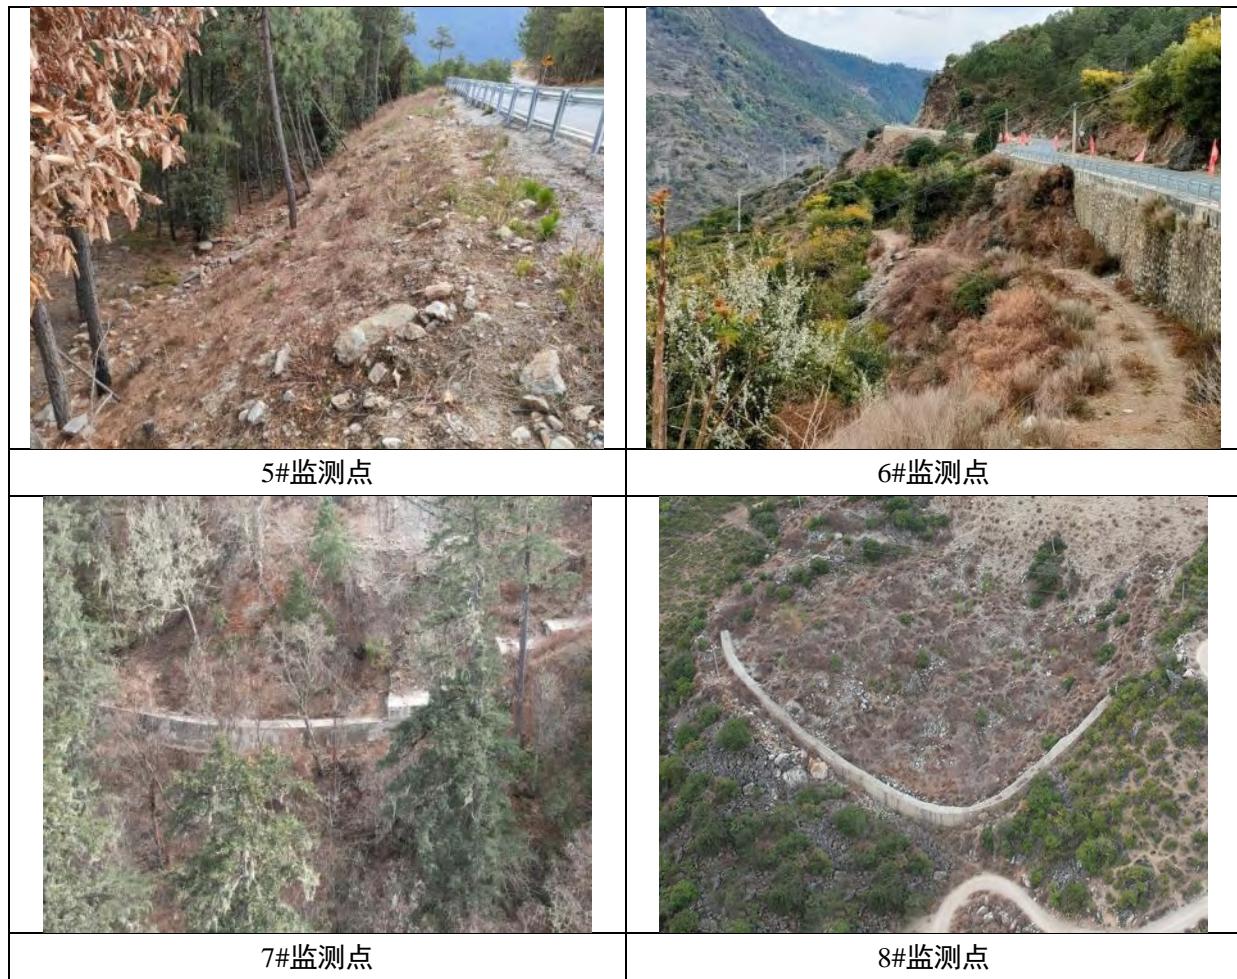
图 1.3-1 水土保持监测点位图

监测分区	监测点	监测点位置	监测内容	监测方法
主体工程监测区	1#监测点	K81+100	工程措施(边沟、截水沟)	调查监测、遥感监测
	2#监测点	K78+550	工程措施(急流槽)	调查监测、遥感监测
	3#监测点	K83+150	护坡	调查监测、遥感监测
	4#监测点	K86+320	挖方边坡植物措施	调查监测、遥感监测
	5#监测点	K93+300	填方边坡植物措施	调查监测、遥感监测
	6#监测点	K109+800	填方边坡植物措施	调查监测、遥感监测
弃渣场监测区	7#监测点	8#弃渣场	综合监测	植物样地、调查监测
	8#监测点	14#弃渣场	综合监测	植物样地、调查监测
施工道路监测区	9#监测点	3#施工道路	植物措施	植物样地、调查监测
	10#监测点	9#施工道路	植物措施	植物样地、调查监测
施工营地监测区	11#监测点	4#施工场地	植物措施	植物样地、调查监测
	12#监测点	10#施工场地	植物措施	植物样地、调查监测

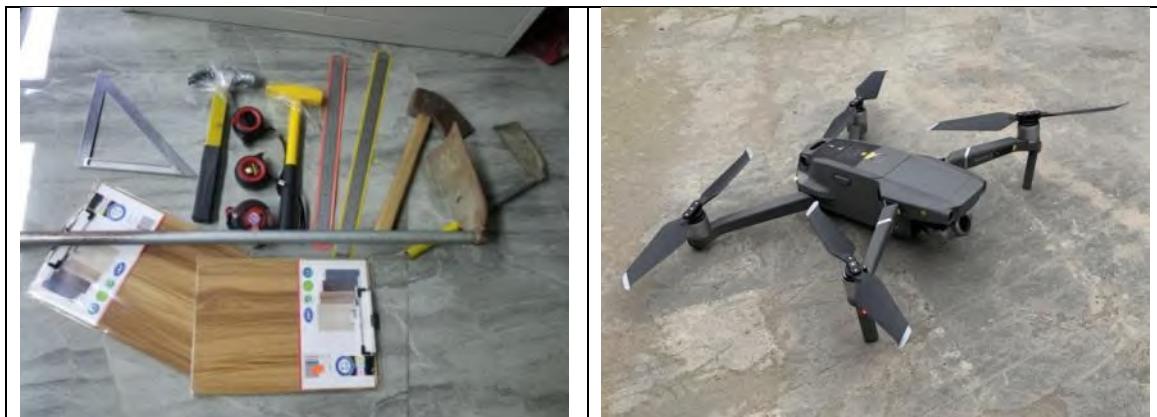
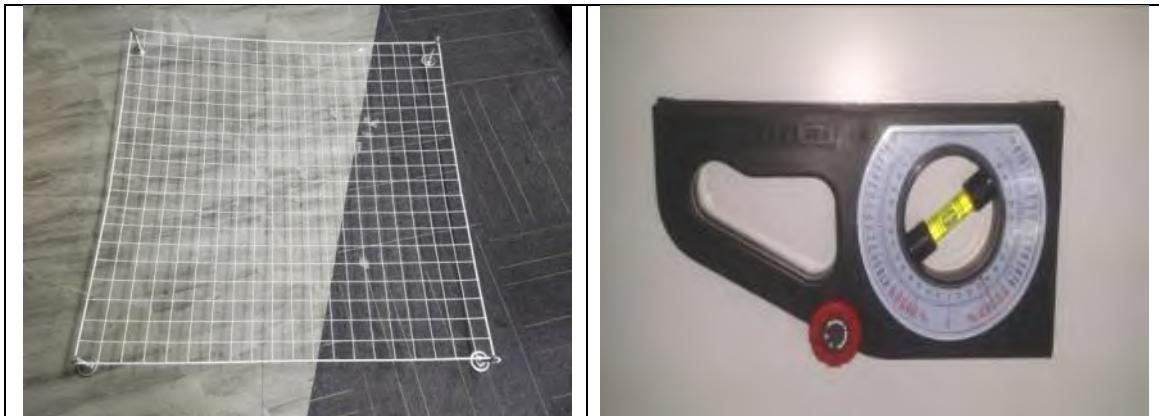
图 1.3-2 监测设备

序号	项目名称	单位	数量	备注
②	覆盖度监测网	个	8	
③	地径、胸径测量 (游标卡尺)	把	2	
④	郁闭度 (测绳)	m	200	
2	扰动面积、开挖、回填、弃渣量调查			
①	无人机	套	1	折旧年限 5 年
②	GPS 定位仪	套	2	折旧年限 5 年
③	测绳	m	200	
④	坡度仪	把	2	
⑤	罗盘	个	1	
⑥	卷尺	把	2	
⑦	皮尺 (50m)	把	1	
⑧	皮尺 (100m)	把	1	
⑨	测距仪	把	1	
3	其他设备			
①	车辆	辆	1	租用
②	摄像机	台	1	
③	数码照相机	台	2	
④	笔记本电脑	台	4	
⑤	对讲机	台	4	折旧年限 3 年
⑥	全站仪	台	1	折旧年限 5 年
⑦	铁锹	把	2

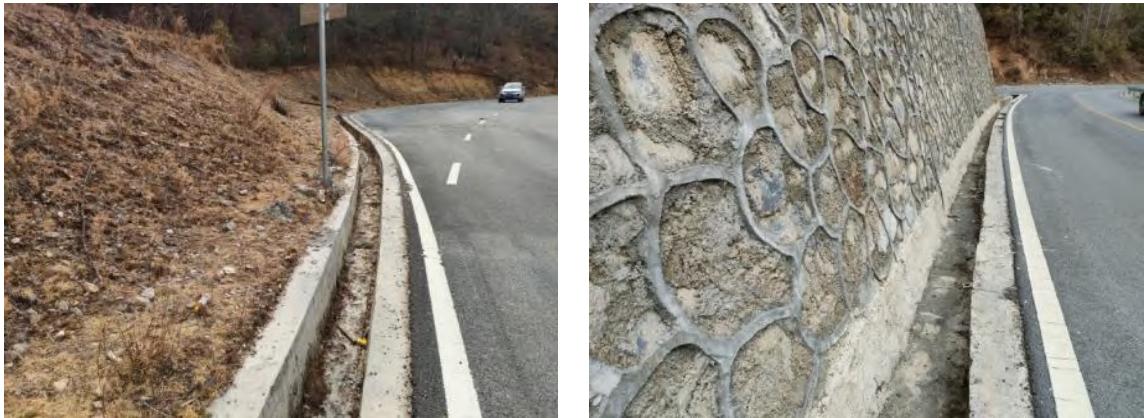
图 1.3-3 工程措施调查

对于土地整治工程、防洪排导工程等所有具有水土保持功能的工程,依据设计文件,参考监理报告,按照监测分区进行统计调查,对工程质量、数量、完好程度、运行状况、

稳定性及其安全性进行现场调查监测。

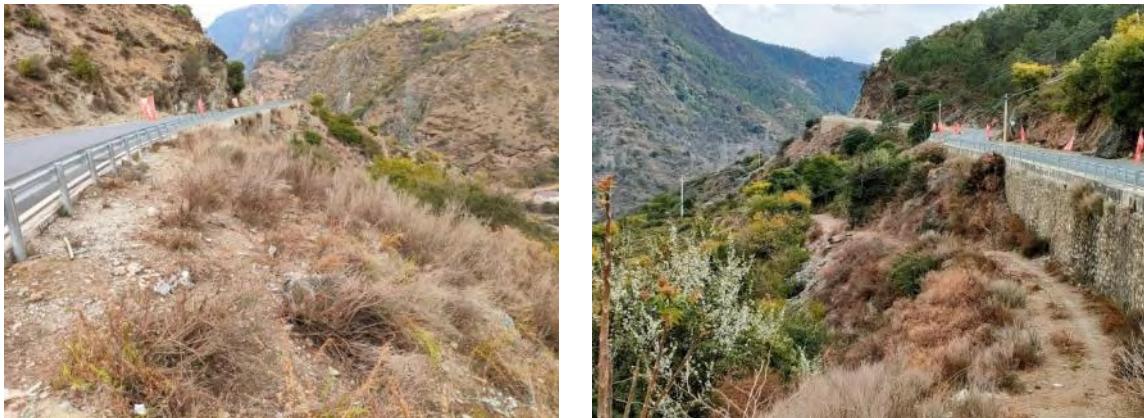
图 1.3-4 植物措施调查

植被监测按监测分区进行调查统计。选有代表性的地块作为样地进行调查，样地的面积为投影面积，要求乔木林 $3m \times 3m$ 、草地 $1m \times 1m$ 。样地的数量一般不少于3块。

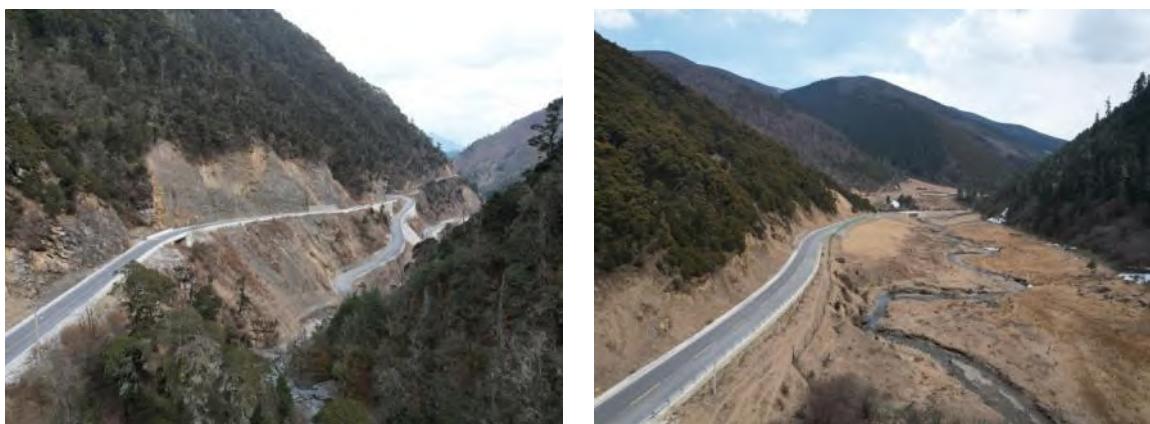
图1.3-5 无人机航拍图

我公司监测工作组通过现场无人机航拍等方法获取项目区遥感影像资料，结合工程设计、竣工图纸对项目区施工扰动面积、水保措施实施状况及工程对周边产生的水土流失或水土流失潜在危害进行监测，宏观全面的掌握项目不同时期的水土流失及水土保持工作状况，为水土保持监测工作提供了有力的保障。

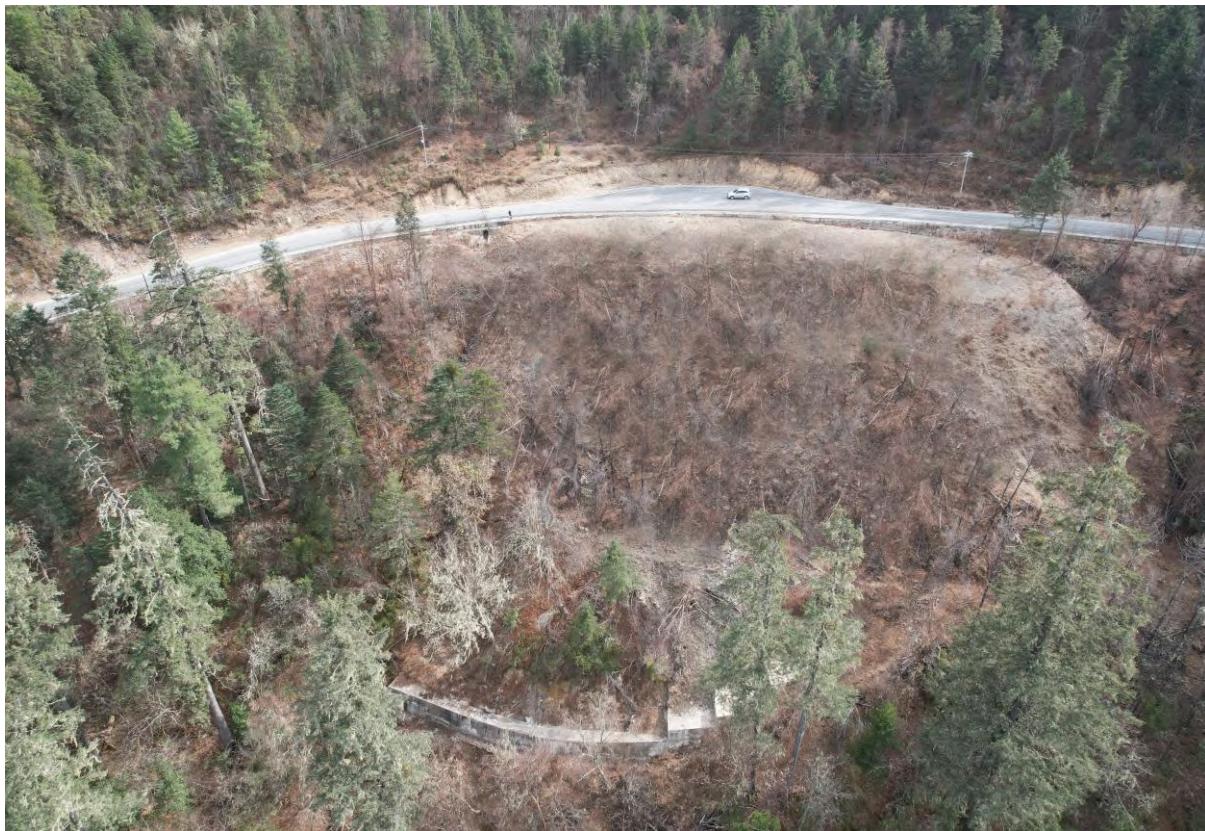
图 3.3-1 8#弃渣场现状

8#弃渣场位于 K88+100 左侧（如图 3.3-1 所示），属坡地型弃渣场，渣场容量 17.97 万 m^3 ，堆渣 15.71 万 m^3 ，最大堆渣高度 17m，渣场级别为 5 级。渣场下游 500m 范围内无居民点，也无企业和重要公共设施等，场址处未发现泥石流、崩塌、滑坡等地质灾害。

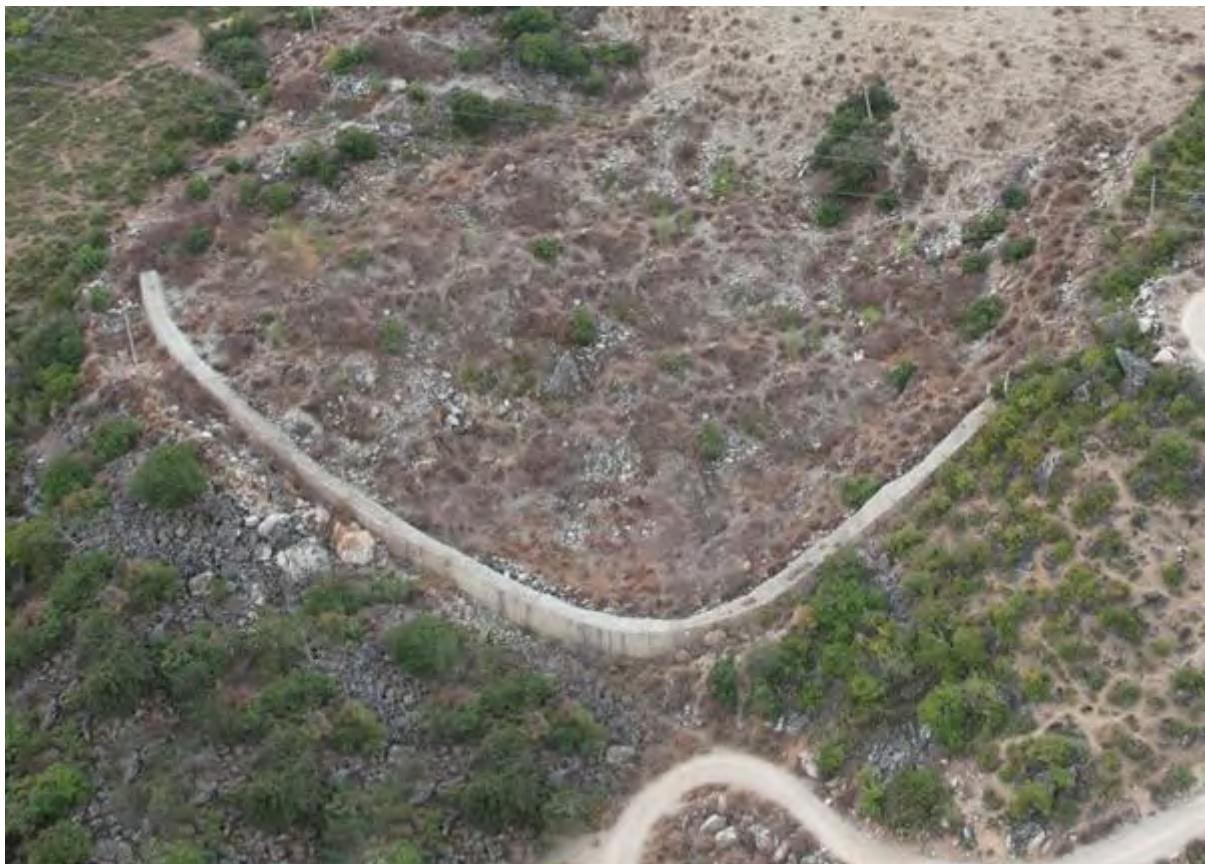
图 3.3-2 14#弃渣场现状

14#弃渣场位于 K111+900 左侧（如图 3.3-2 所示），属坡地型弃渣场，渣场容量 8.12 万 m^3 ，堆渣 5.54 万 m^3 ，最大堆渣高度 13m，渣场级别为 5 级。渣场下游 500m 范围内无居民点，也无企业和重要公共设施等，场址处未发现泥石流、崩塌、滑坡等地质灾害。

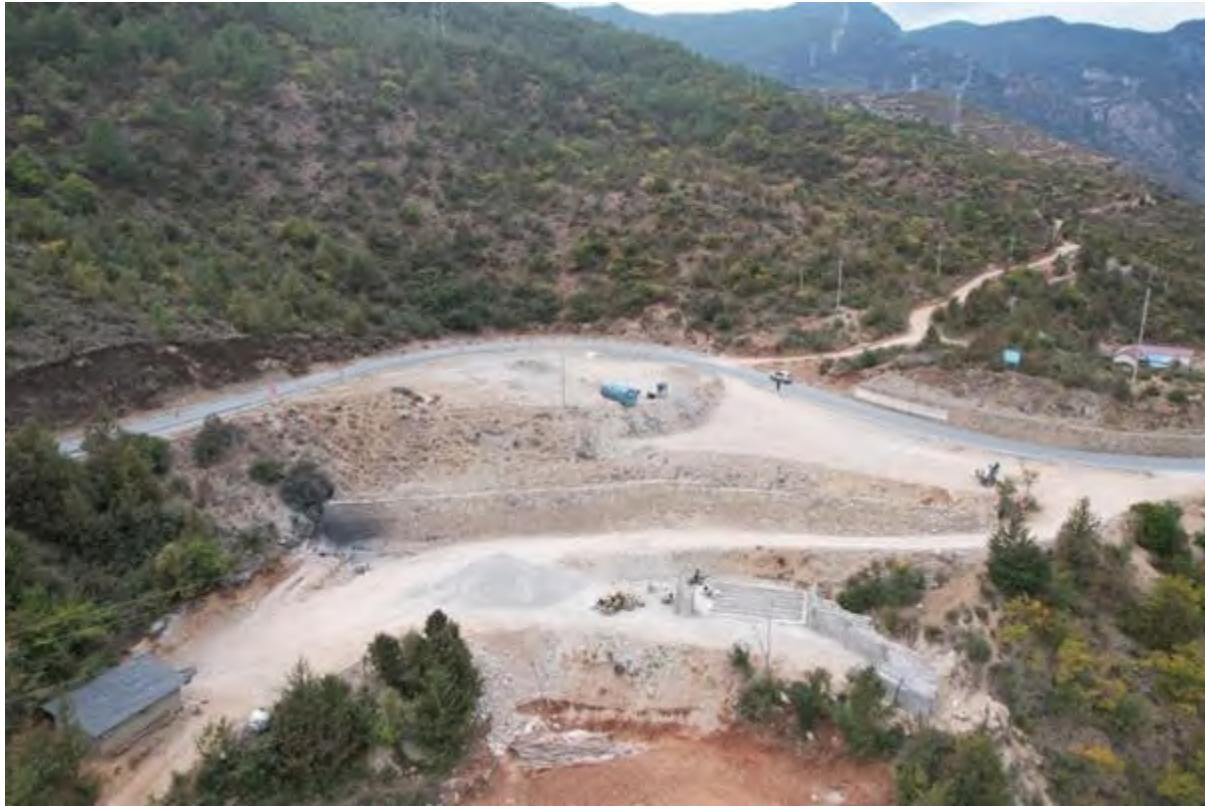
图 3.3-3 15#弃渣场现状

15#弃渣场位于 K111+900 左侧 (如图 3.3-3 所示), 属坡地型弃渣场, 渣场容量 6.19 万 m^3 , 堆渣 5.75 万 m^3 , 最大堆渣高度 10.5m, 渣场级别为 5 级。渣场下游 500m 范围内无居民点, 也无企业和重要公共设施等, 场址处未发现泥石流、崩塌、滑坡等地质灾害。

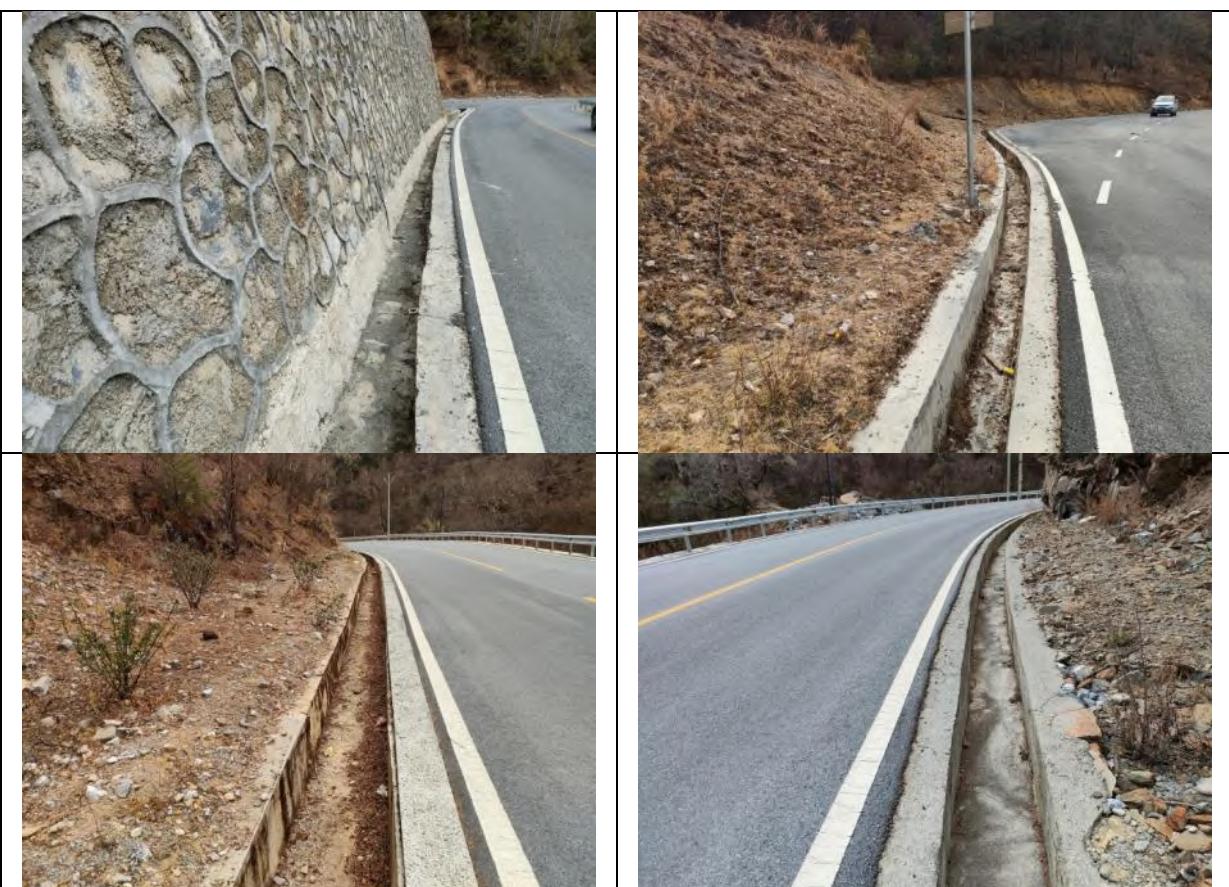
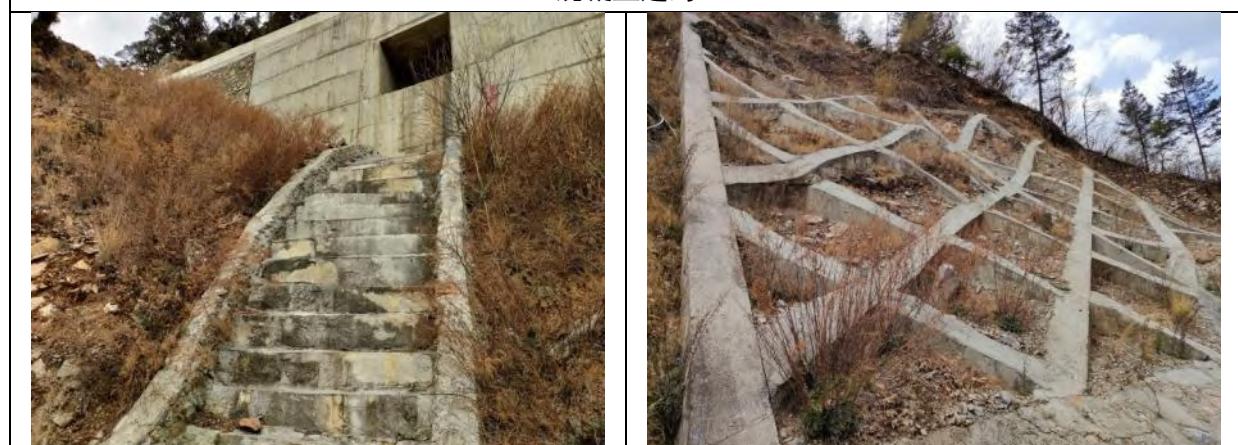
图 4.1-1 主体工程区工程措施实施情况

通过核查施工过程、监理相关资料、竣工资料及结合现场调查情况，施工前对路基工程扰动区域可剥离表土进行了剥离，剥离的表土运至临近弃渣场堆放。施工中根据汇水情况在路基边坡设置边沟、截水沟、排水沟排除汇水，在排水出口沉沙池，路基边沟、截水沟、排水沟均为矩形断面，边沟、排水沟尺寸为0.5m×0.5m(B×H)，截水沟尺寸为0.4m×0.4m(B×H)，采用C20混凝土砌筑，衬砌厚度0.30m，共计布设路基边沟58308m、截水沟1800m、排水沟653m。

混凝土边沟

急流槽	框格梁植草护坡
-----	---------

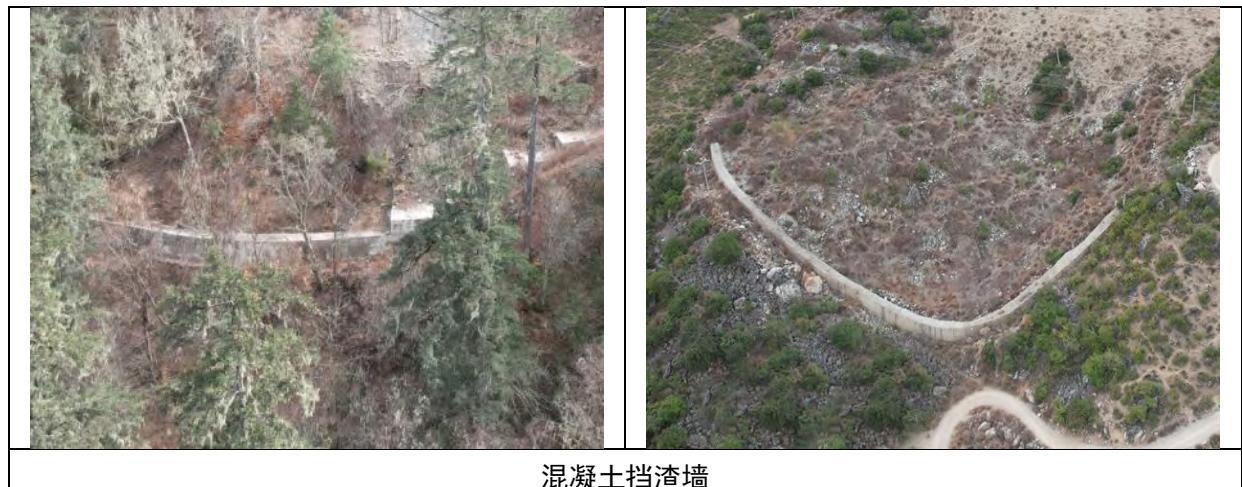
图 4.1-2 弃渣场区工程措施实施情况

通过核查施工过程、监理相关资料、竣工资料及结合现场调查情况，各弃渣场堆渣前对扰动区域可剥离表土进行了剥离，剥离的表土堆放在渣场一角，在渣脚处布设了混凝土挡渣墙，高 2m，顶宽 0.80m，底宽 1.60m，面坡坡度为 1:0.40，背坡坡度为 1:0.00，墙身设 PVC 排水管 2 排，比降 5%，向下游倾斜，排水管间距均为 1.00m，管口用复合土工布反滤，基础宽 1.80m，深 1.50m，共计表土剥离 0.52 万 m^3 、混凝土挡渣墙 283m；对本区临时堆放的表土采用土袋挡墙、盖土网进行了临时防护，共计土袋挡墙 48 m^3 、盖土网 1555 m^2 ；堆渣完成后在渣顶及马道布设了永久排水沟，排水沟为矩形断面，尺寸为 0.4m×0.4m (B×H)，采用浆砌石砌筑，衬砌厚度 0.30m，排水出口设沉沙池，共计排水沟 226m、沉沙池 2 座，并覆土整治后进行撒播植草绿化等，共计绿化覆土 0.52 万 m^3 、土地整治 1.65 hm^2 、撒播植草 1.65 hm^2 。

混凝土挡渣墙

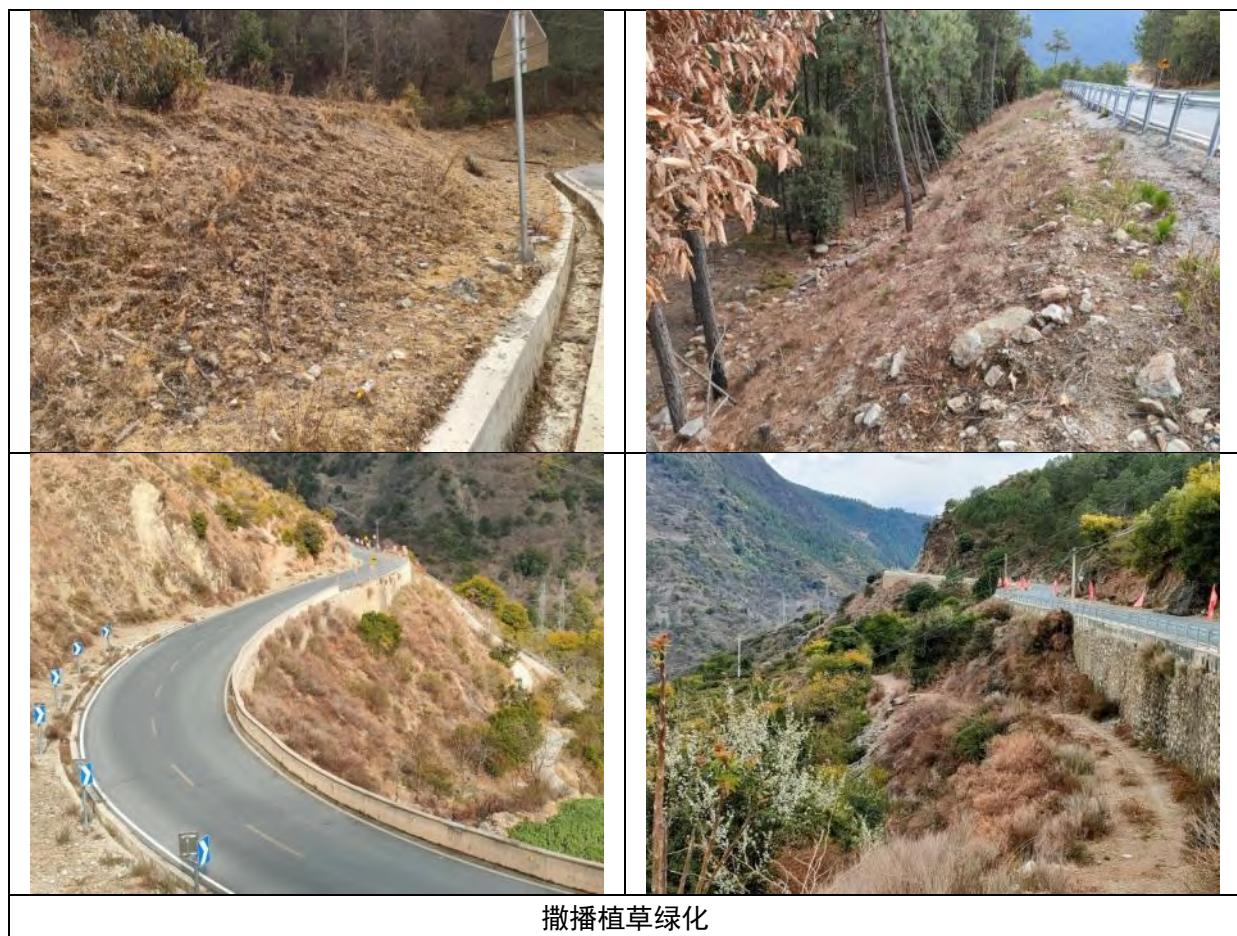
图 4.2-1 主体工程区植物措施实施情况

防治分区		措施名称	单位	数量	实施位置	实施时间
主体工程区	路基工程区	栽植乔木	万株	2.62	路基两侧	2019.06~2020.03
		挂三维网植草	hm^2	2.85	部分挖方边坡区域	2019.06~2019.09
		喷播植草	hm^2	3.56	部分挖方边坡区域	2019.06~2019.09
		撒播植草	hm^2	20.02	道路两侧及填方边坡	2019.06~2020.03
		抚育管理	hm^2	20.02	绿化区域	2019.09~2020.10

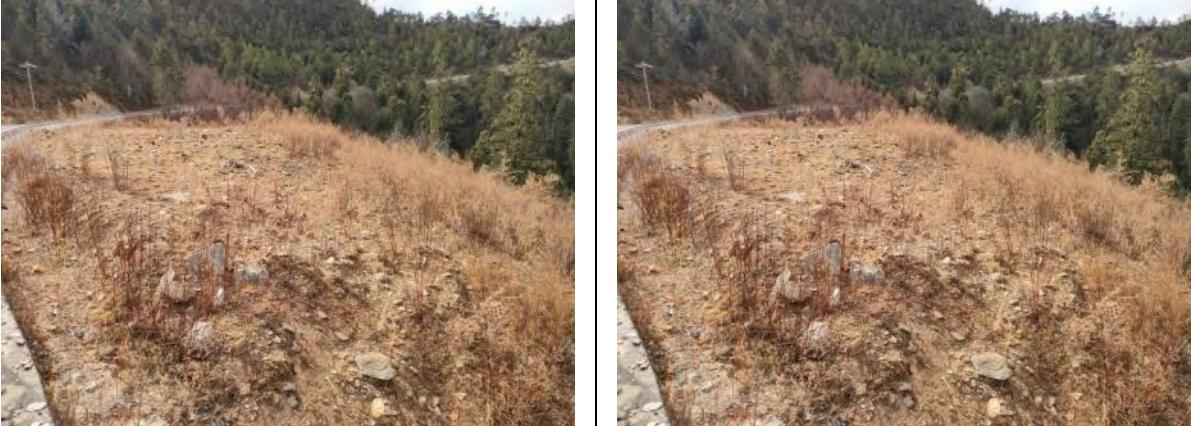
图 4.2-2 弃渣场区植物措施实施情况

防治分区	措施类型	措施名称	单位	数量	实施位置	实施时间
弃渣场区	植物措施	撒播植草	hm^2	1.65	平台及边坡	2019.07~2019.08

撒播植草绿化

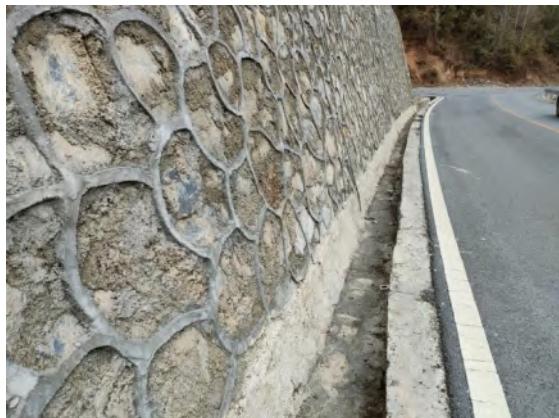
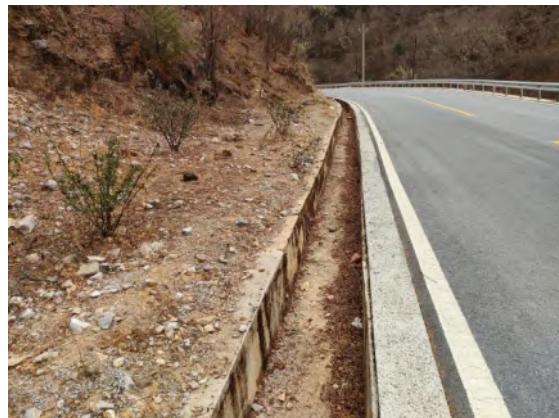
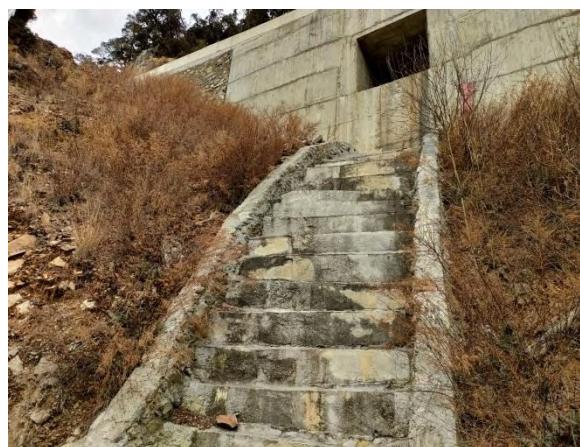
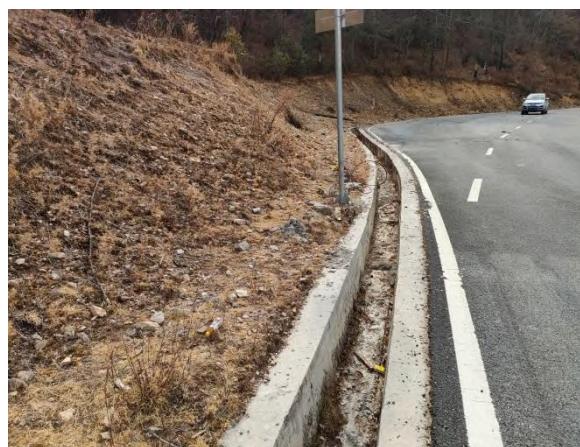
主体工程区防洪排导工程

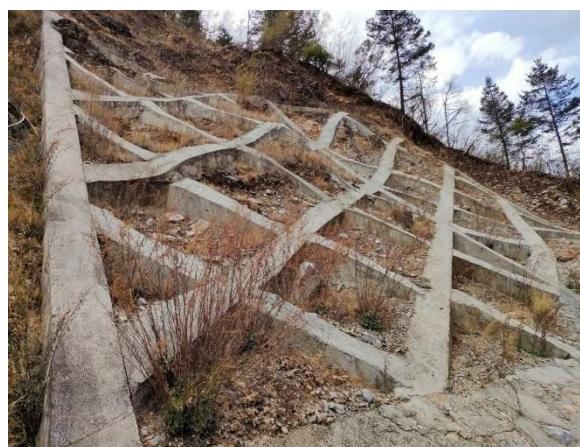
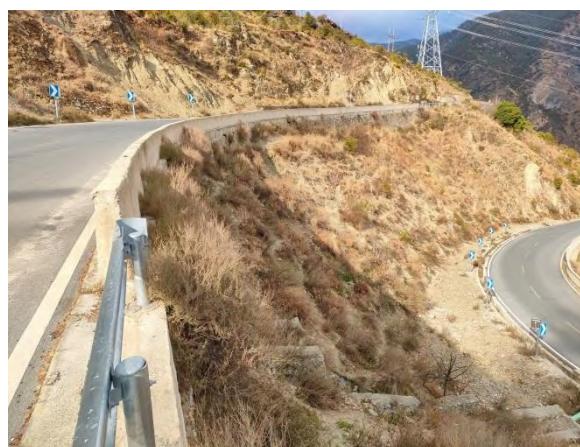
主体工程区斜坡防护工程

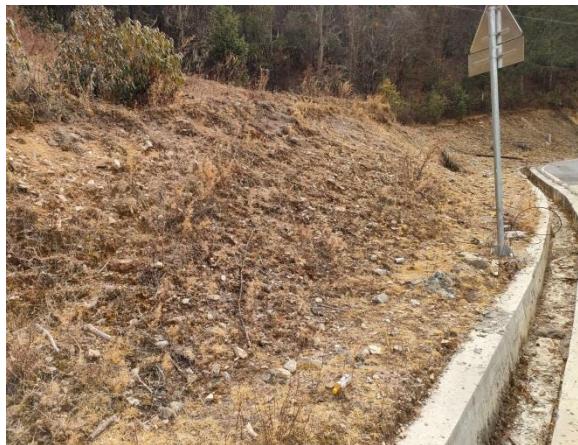
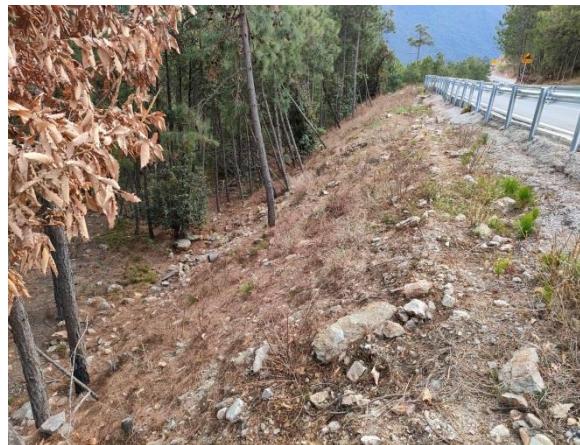
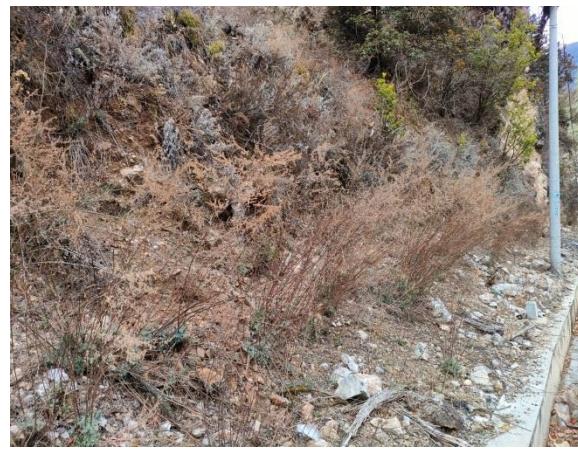
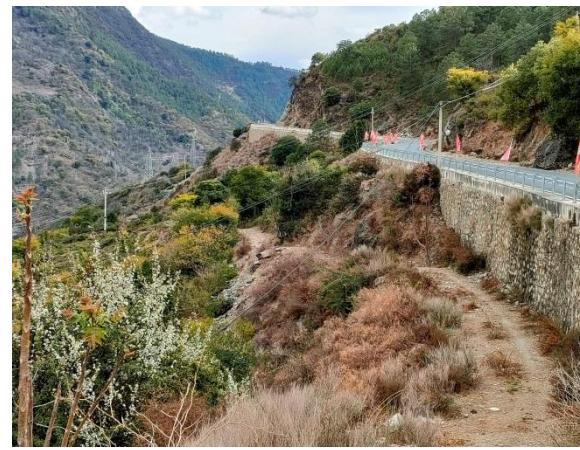
主体工程区植被建设工程

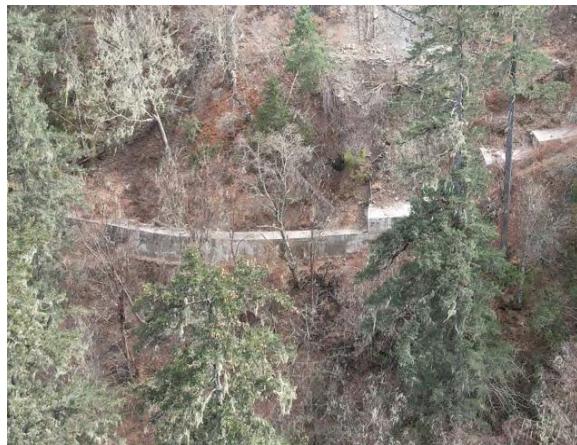
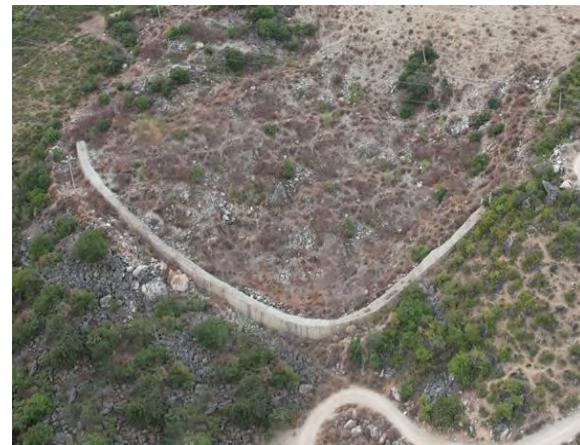
弃渣场区拦渣工程

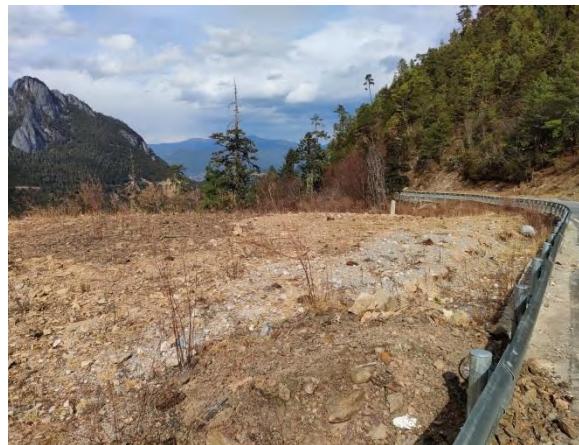
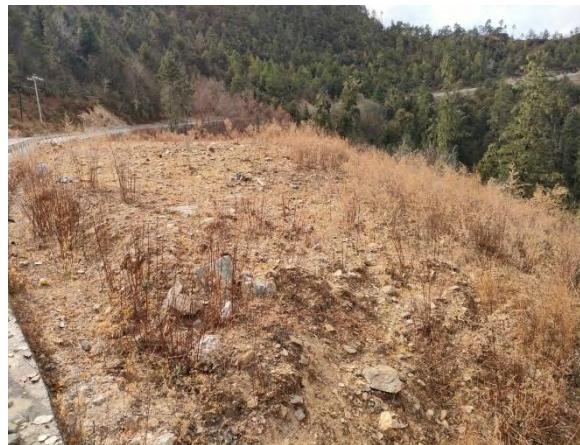
弃渣场区植被建设工程

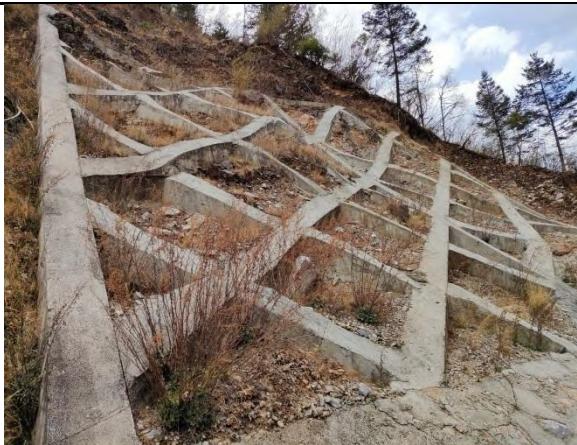
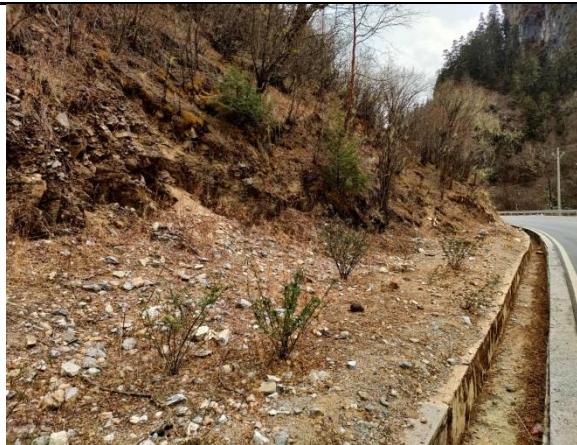
框格梁植草护坡

喷播植草

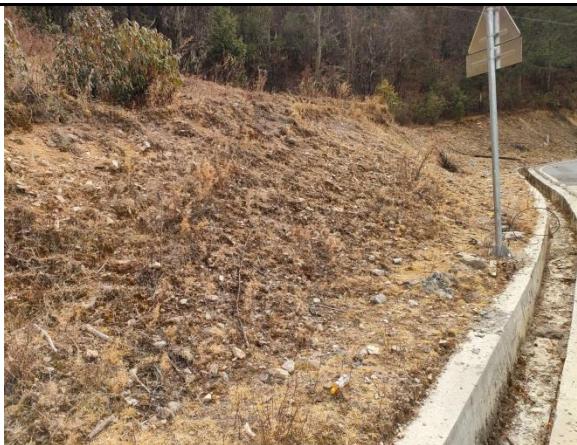
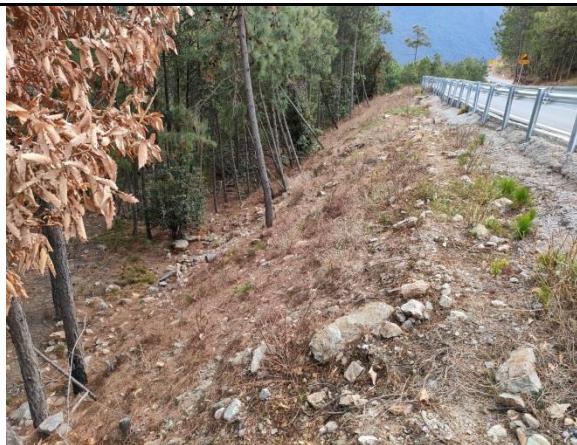
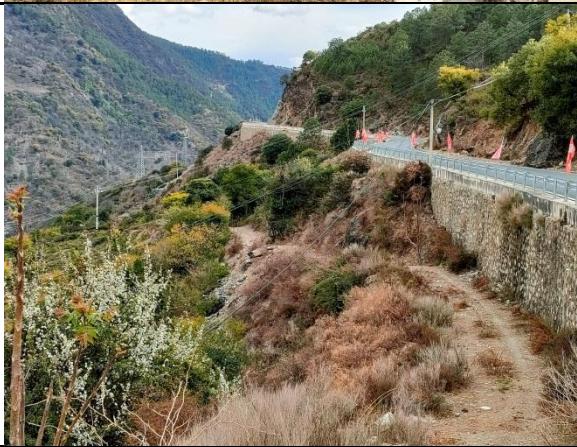
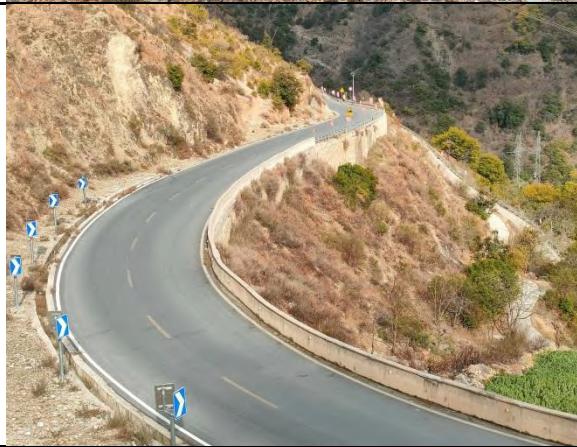
撒播植草绿化
